### [VI-795] 簡易3Dスキャナーを用いた面的な鏡吹付け厚管理システムの提案 Proposal of area- wide thickness control system for tunnel face shotcrete using a simple 3D scanner

## 簡易 3D スキャナーを用いた面的な鏡吹付け厚管理システムの提案

清水建設（株） 正会員 邊見涼 長谷陵平 淡路動太

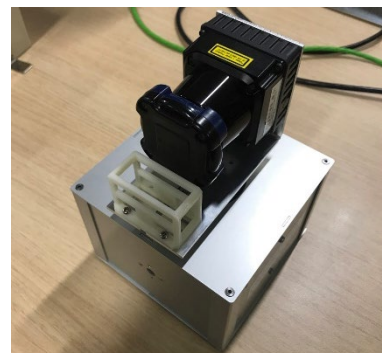
図-1 簡易 3D スキャナー

吹付け厚を管理するために、定点に簡易 3D スキャナー（図-1）を設置し、鏡吹付け前後で点群計測を行うことで、計測データの前後の差分から吹付け厚を求める。簡易 3D スキャナーには PC が内蔵されており、ボタンひとつで点群を取得可能である。計測装置は軽量・コンパクトで持ち運びが容易であり、計測時間も 1 分 30 秒と短いため施工サイクル中に計測が可能である。1 点当たりの計測精度は 2 cm 程度であるため、ある大きさの評価領域（メッシュ）を設定し、その範囲の平均値を求めることで精度の向上を試みた。

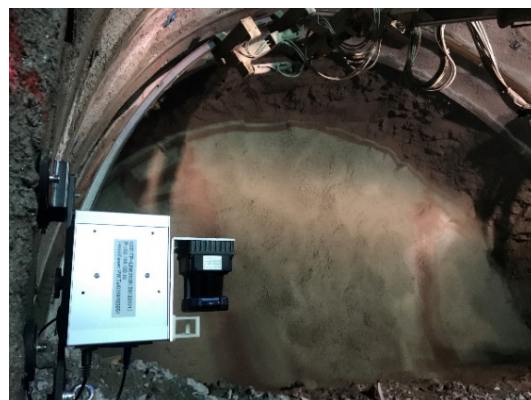
図-3 簡易 3D スキャナー設置状況

計測は切羽面から 10m 以内の位置において切羽近傍の 3 箇所（切羽正面、側壁、吹付け機上）で実施した（図-2、図-3）。
